## Dossier Chapelle de NAUX

La plupart des bâtiments sont en ruines. Dans le cadre d'un programme de réhabilitation du village, à la fois agricole et de rénovation du patrimoine dans le respect de l'environnement et de l'histoire du hameau, nous souhaitons sauver sa Chapelle, vieille de deux siècles et demi, menacée de ruine totale et irrémédiable. Le présent dossier a pour but une présentation de ce lieu.

-----  
l'église du village,  
église de style roman, qui date de 1750 environ.

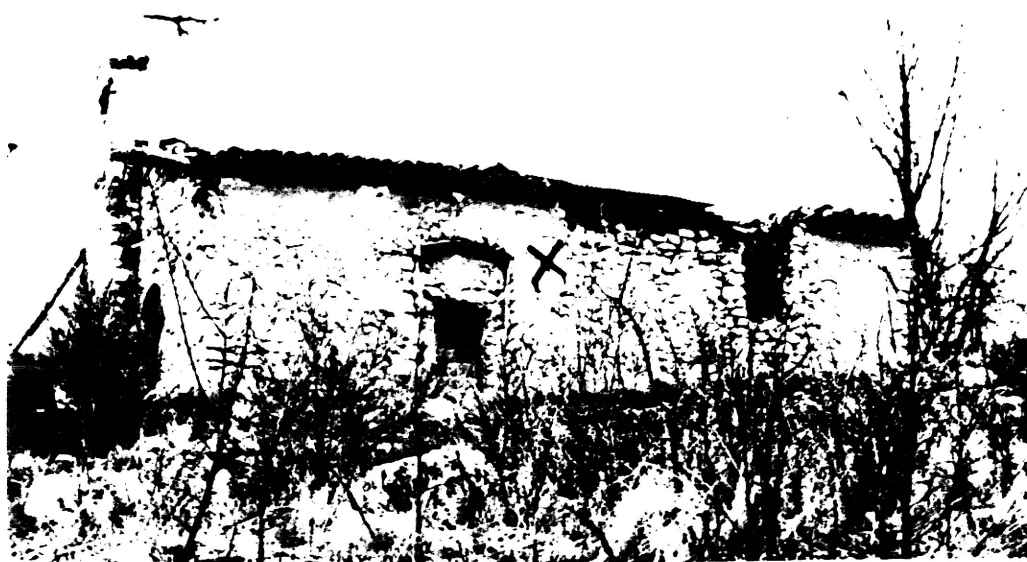
FACADE SUD

Mur côté Sud en bon état, le reste s'est fissuré et s'affaisse. Un raidisseur avec croix de fer extérieure apparaît côté Sud et Nord et maintient les murs. La toiture est en mauvais état et s'affaisse. A l'intérieur, tout est délabré. Etat général mauvais.
