## Dossier Chapelle de NAUX

La plupart des bâtiments sont en ruines. Dans le cadre d'un programme de réhabilitation du village, à la fois agricole et de rénovation du patrimoine dans le respect de l'environnement et de l'histoire du hameau, nous souhaitons sauver sa Chapelle, vieille de deux siècles et demi, menacée de ruine totale et irrémédiable. Le présent dossier a pour but une présentation de ce lieu.

-----  
l'église du village,  
église de style roman, qui date de 1750 environ.

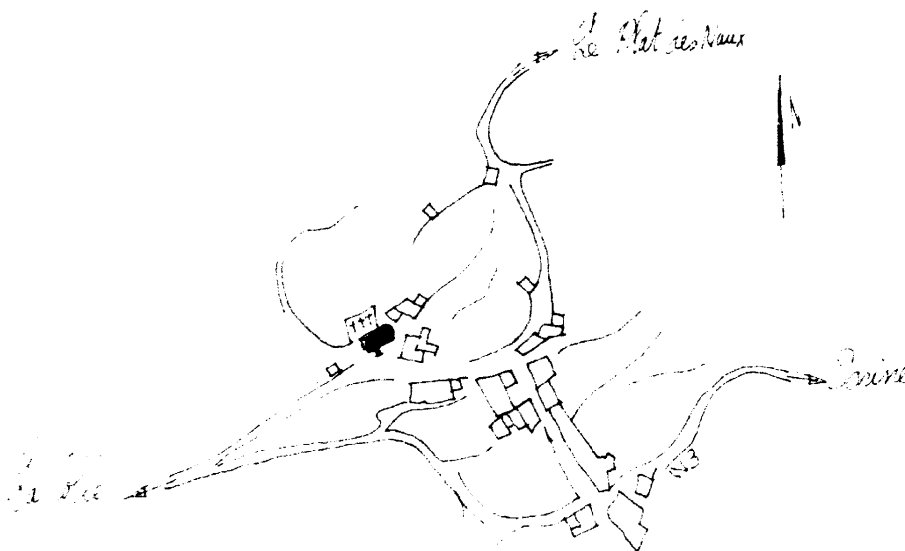
Etat général :

Mur côté Sud en bon état, le reste s'est fissuré et s'affaisse. Un raidisseur avec croix de fer extérieure apparaît côté Sud et Nord et maintient les murs. La toiture est en mauvais état et s'affaisse. A l'intérieur, tout est délabré. Etat général mauvais.
